1. 「南イタリア中世壁画群診断調査プロジェクト」予備調査の結果報告

2. 壁画実習 (2010. 11. 19~24)

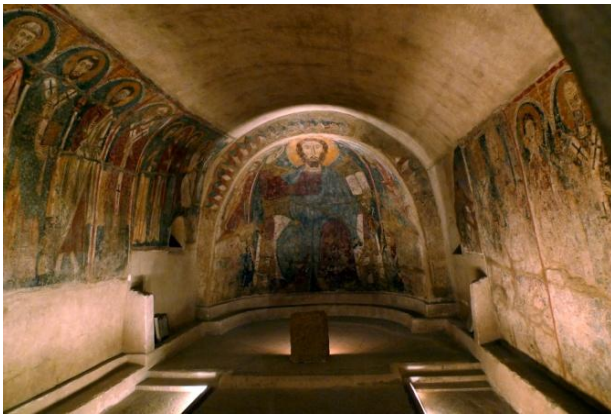
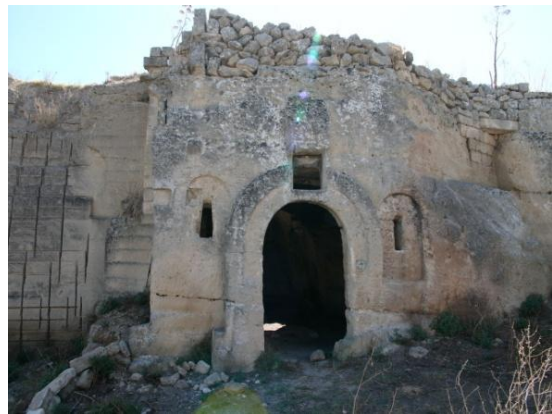
調査対象 No. 1：San Vito Vecchio Gravina in Puglia

凝灰岩台地をトンネル状に掘削した教会で、堂内には 13 世紀から 14 世紀初めにかけて描かれた壁画がよく保存されている。1958 年にローマ中央修復研究所によってマッセロ法（ブロック移動）でポマルチ博物館内に移築された。

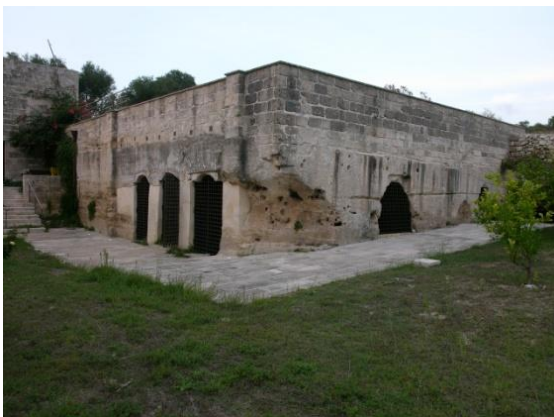
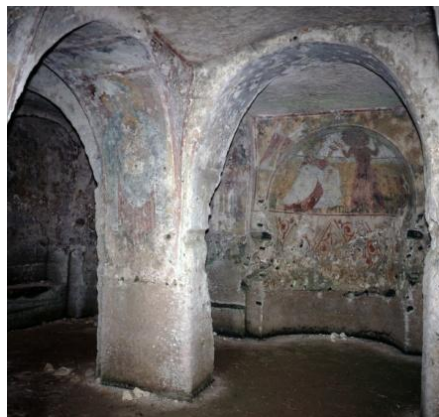
調査対象 No. 2：Cripta dei SS. Stefani Poggiardo (Vaste)

10 世紀から 14 世紀にかけて描かれた壁画のある礼拝堂(Cripta)で、17 世紀まで使用されたが、その後は荒廃し、農地の中にとりのこされた。

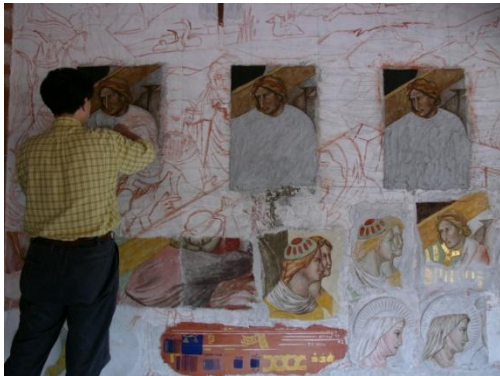
原寸大で忠実に3点を同時に模写

①絵画担当の大村雅章教授が『聖十字架物語』（サンタ・クロッチェ教会大礼拝堂）の一部を、これまでの材料・技法研究を活かして、原寸大で忠実に3点同時に模写。3点を同時に制作するのは、2種の剥がし技法を比較するため、これらの内一点は剥がさずに壁面に残す。サンプル壁画の中にはフレスコ技法だけではなく、接着剤（卵黄）を用いたセッコ法部分、密蝋と金箔による金彩装飾（彫刻担当の江藤望准教授）が施され、壁面から剥がされて別のパネルに張り替えられたときに、どこまで損傷を受けるかも調べる。

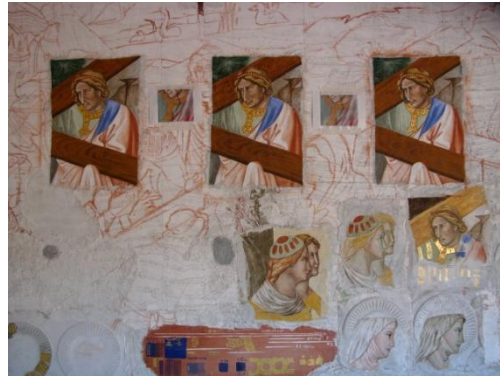
完成した模写

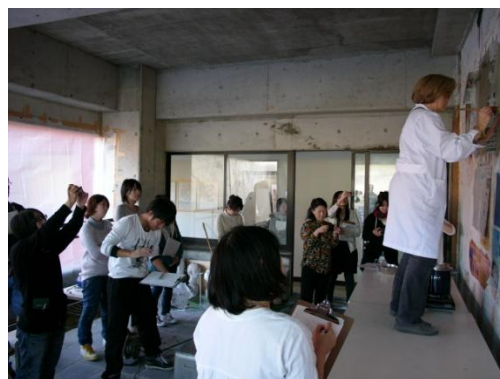
実習風景

今回の実習の目的：フレスコ壁画の剥がし技法である2種のストラッポ法とスタッコ法の違いによって、壁画描画層はどこまで忠実に保存できるかを実験する。

(A) ストラッポ法 (strappo)：最上層の描画面のみを薄く引き剥がす技法。

(B) スタッコ法 (stacco)：下塗り漆喰（アッリッチョ）と上塗り漆喰（イントーナコ）の層間で剥がす技法。
